**KARTA INFORMACYJNA
DOKUMENTACJI GEOLOGICZNO-INŻYNIERSKIEJ**

Dokumentacja Geologiczno-inżynierska dla określenia warunków geologiczno-inżynierskich dla potrzeb inwestycji pn.: „Budowa nowego odcinka drogi wojewódzkiej nr 878 Stobierna - Rzeszów - Dylągówka od m. Tyczyn do m. Kielnarowa wraz z niezbędną infrastrukturą, budowlami i urządzeniami budowlanymi”.

DOKUMENTACJA GEOLOGICZNO-INŻYNIERSKA DLA OKREŚLENIA WARUNKÓW GEOLOGICZNO-INŻYNIERSKICH DLA POTRZEB INWESTYCJI PN.:

„ Budowa nowego odcinka drogi wojewódzkiej nr 878 Stobierna - Rzeszów - Dylągówka od m. Tyczyn do m. Kielnarowa wraz z niezbędną infrastrukturą, budowlami i urządzeniami budowlanymi, w ramach zadania pn.: „Przebudowa/rozbudowa dróg wojewódzkich nr 878 na odc. Tyczyn – Dylągówka, nr 877 na odc. Dylągówka – Szklary oraz nr 835 na odc. Szklary – Dynów”.

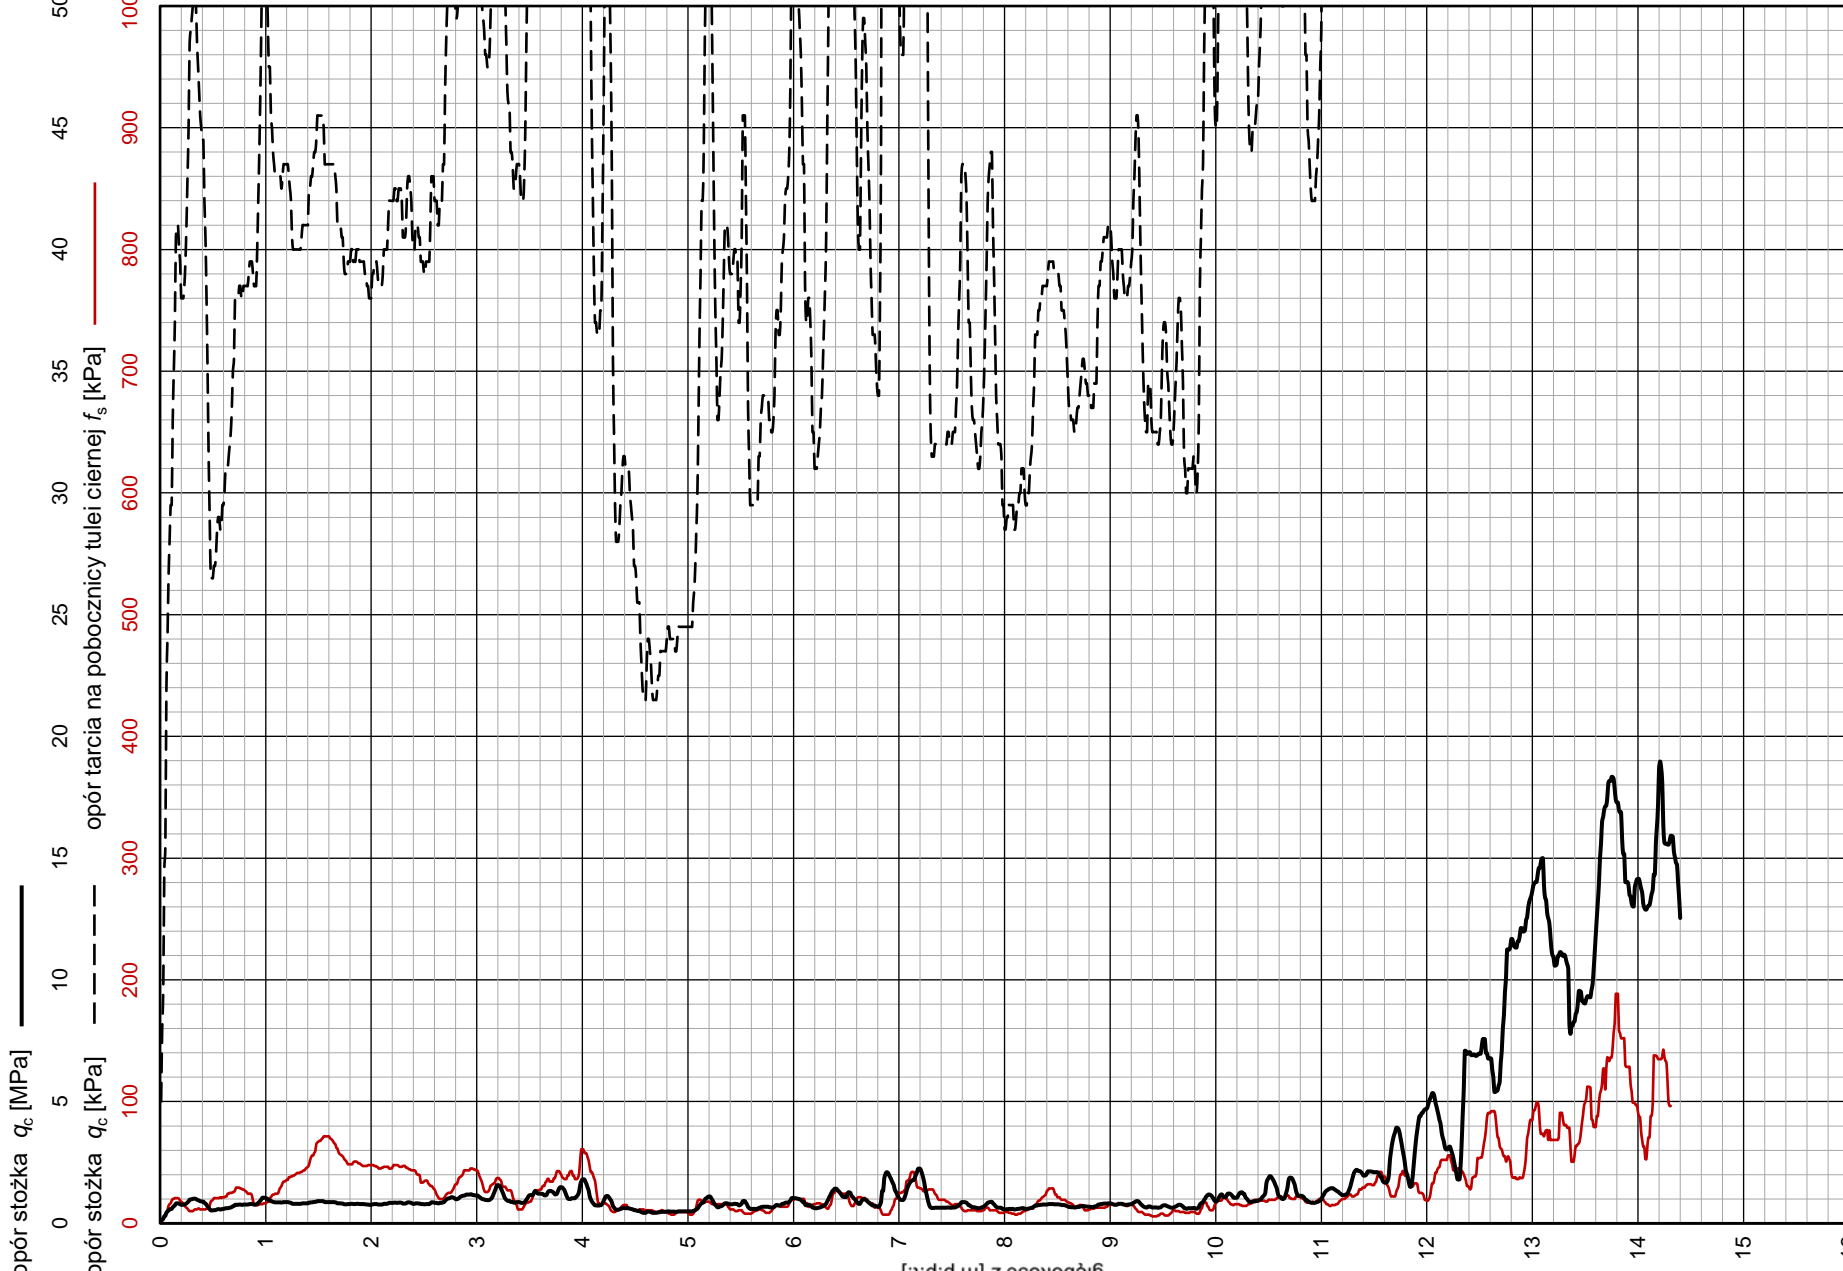
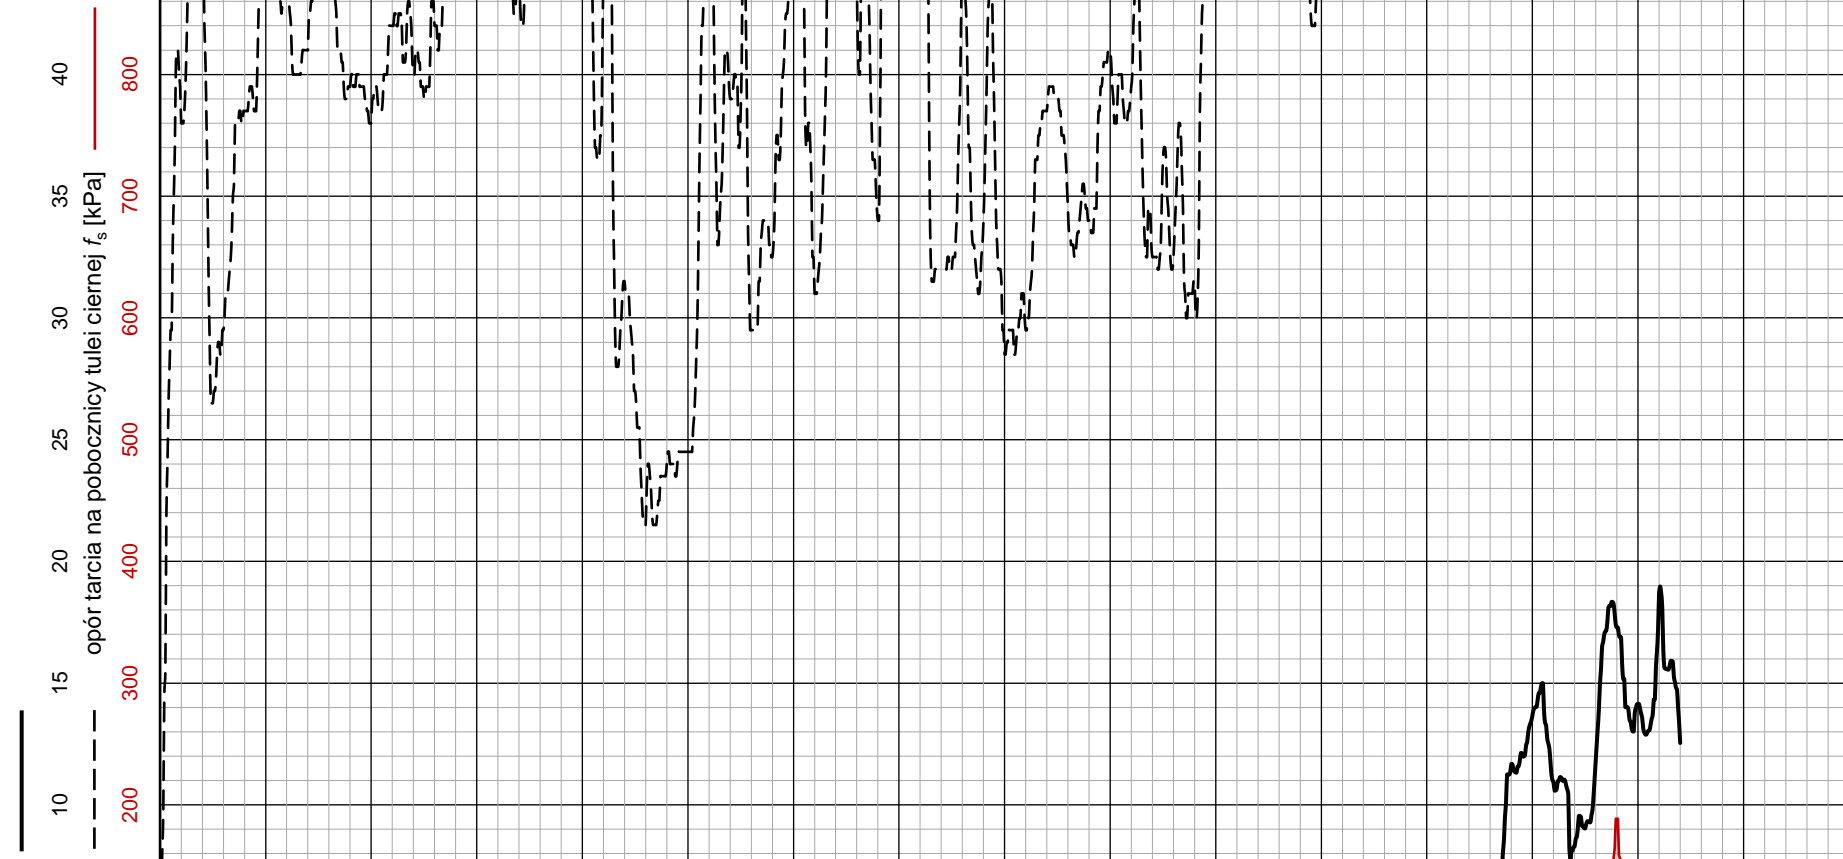
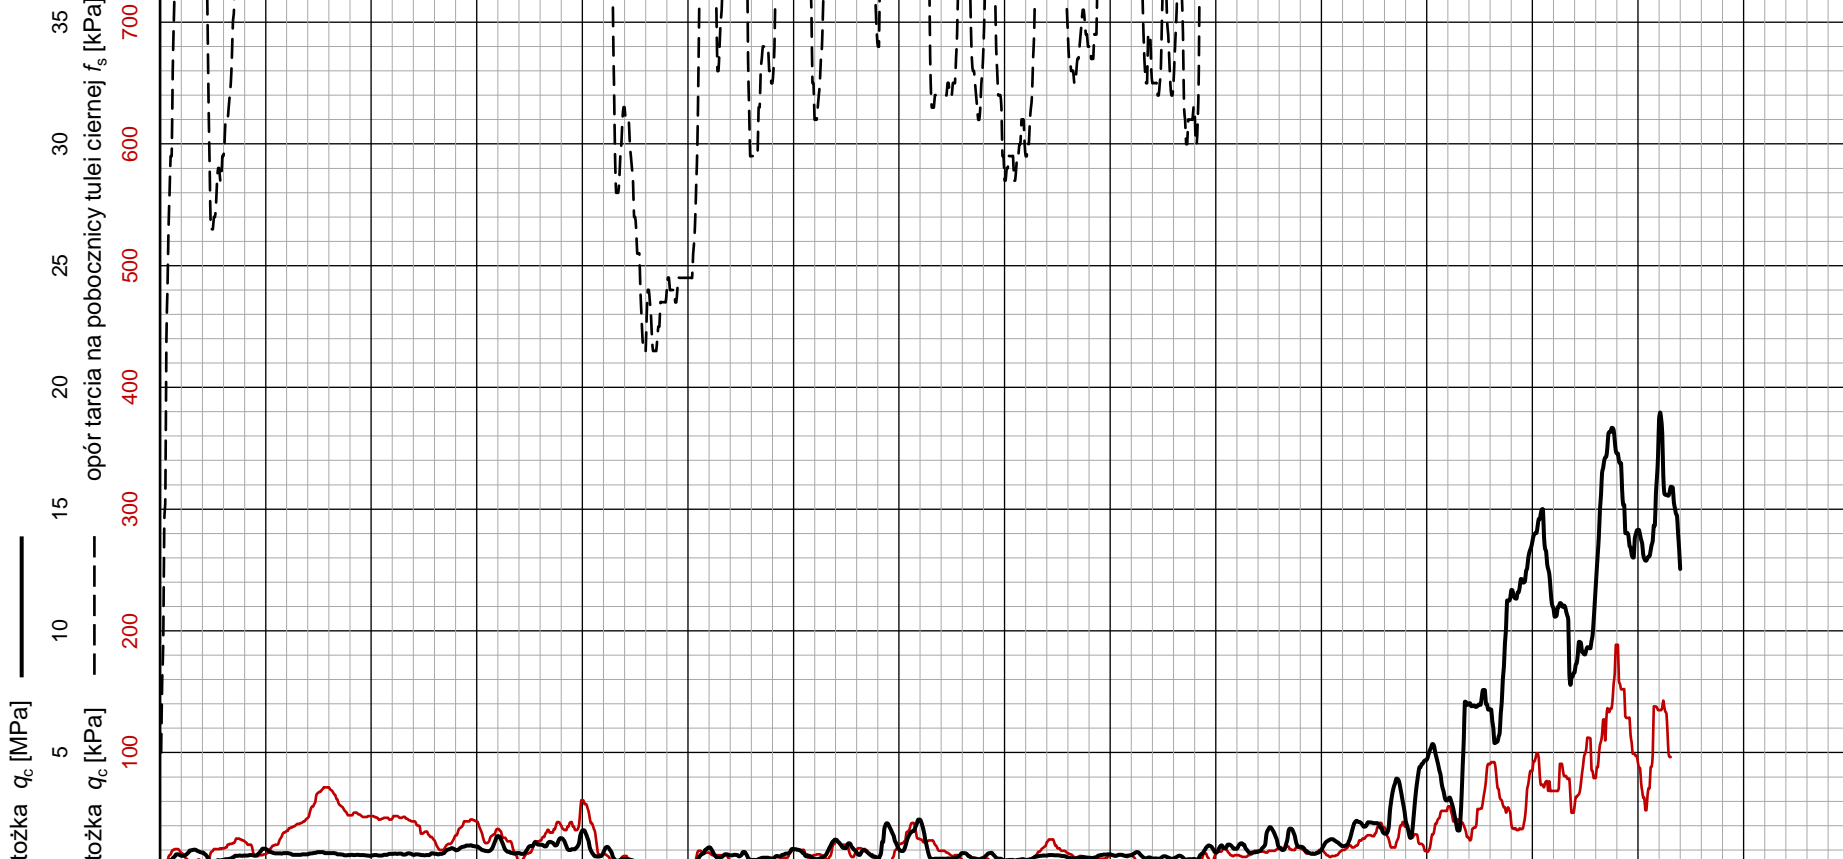
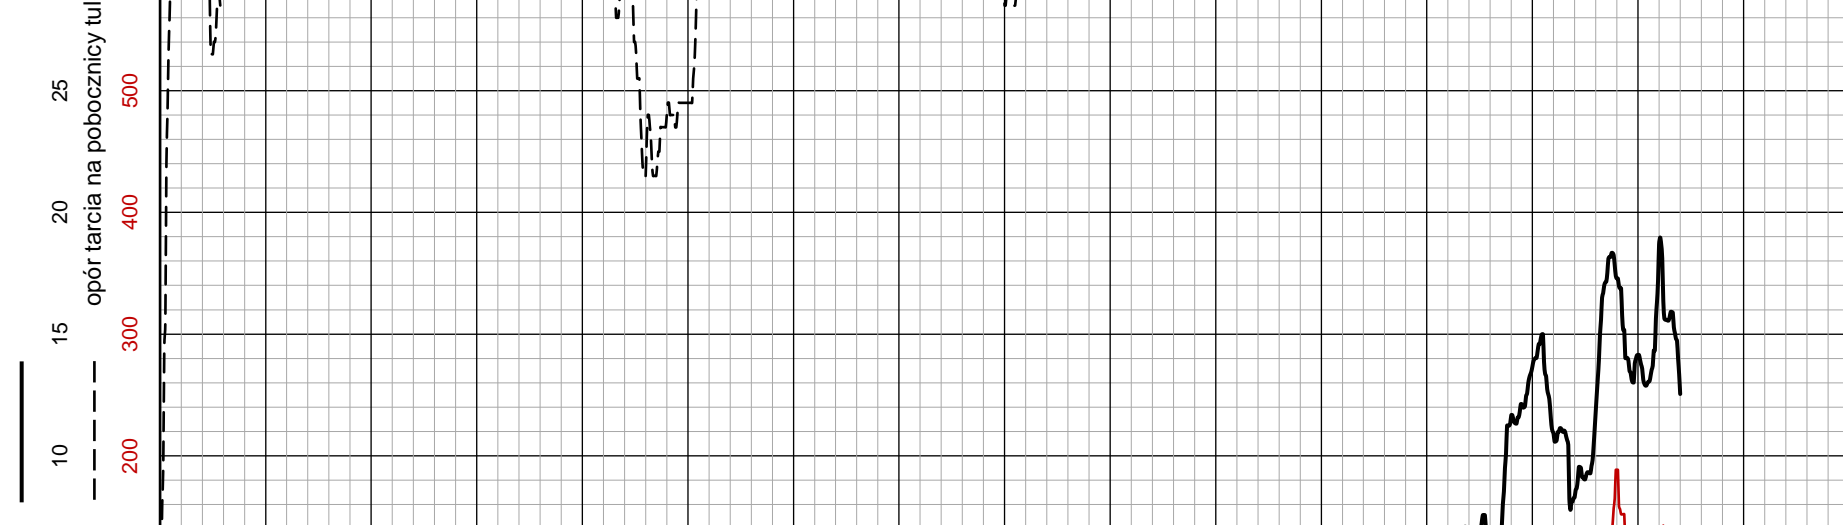
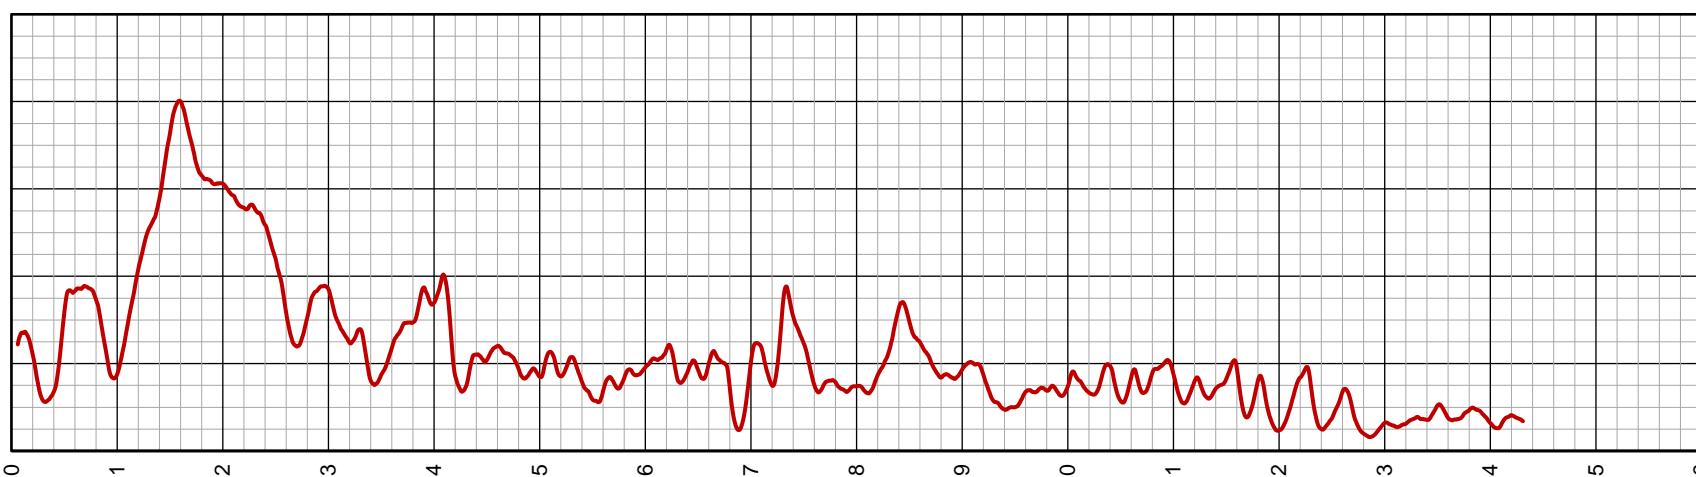
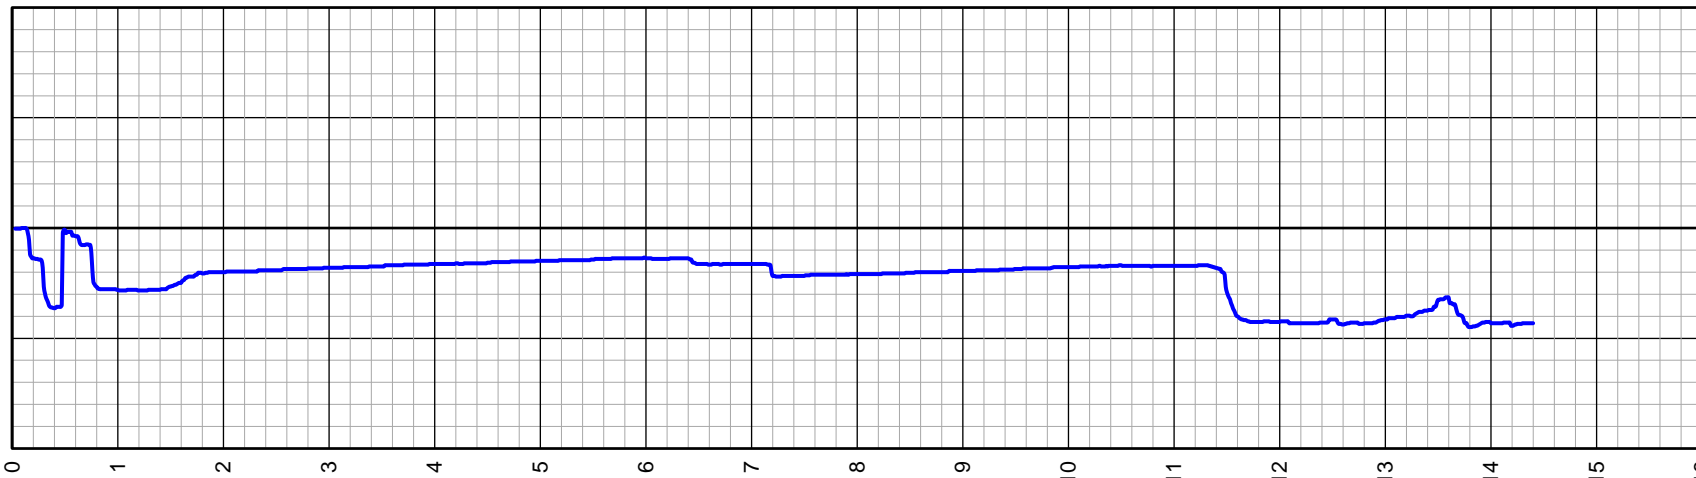
SONDOWANIE STATYCZNE CPTU		PROCEDURA BADANIA ZGODNA Z PN-EN ISO 22476-1:2013		Nr badania: S2 CPTU																			
Zleceniodawca: GEO-MI		Temat / lokalizacja: DW 878		Data wykonania badania: 11-05-2022																			
<div><div><div><div><div>opór stożka q_c [MPa]</div><div>

</div></div></div></div></div> <tr><td colspan="2">Operator: Robert Domagała</td><td colspan="2">Oszacowany poziom z.w.g. [m p.p.t.): ~11,9</td><td colspan="2">Numer użytego stożka: S15-CFIP.1355</td></tr> <tr><td colspan="2">Opracował: dr inż. Bartłomiej Czado</td><td colspan="2">Uwagi: Przegiębiono; przesunięto ~8m w kier. NW</td><td colspan="2">Data ostatniej kalibracji stożka: 07-02-2022</td></tr> <tr><td colspan="2">BAARS 62-400 Słupca, ul. Pyzderska 16B www.baars.pl</td><td colspan="4"></td></tr>						Operator: Robert Domagała		Oszacowany poziom z.w.g. [m p.p.t.): ~11,9		Numer użytego stożka: S15-CFIP.1355		Opracował: dr inż. Bartłomiej Czado		Uwagi: Przegiębiono; przesunięto ~8m w kier. NW		Data ostatniej kalibracji stożka: 07-02-2022		BAARS 62-400 Słupca, ul. Pyzderska 16B www.baars.pl

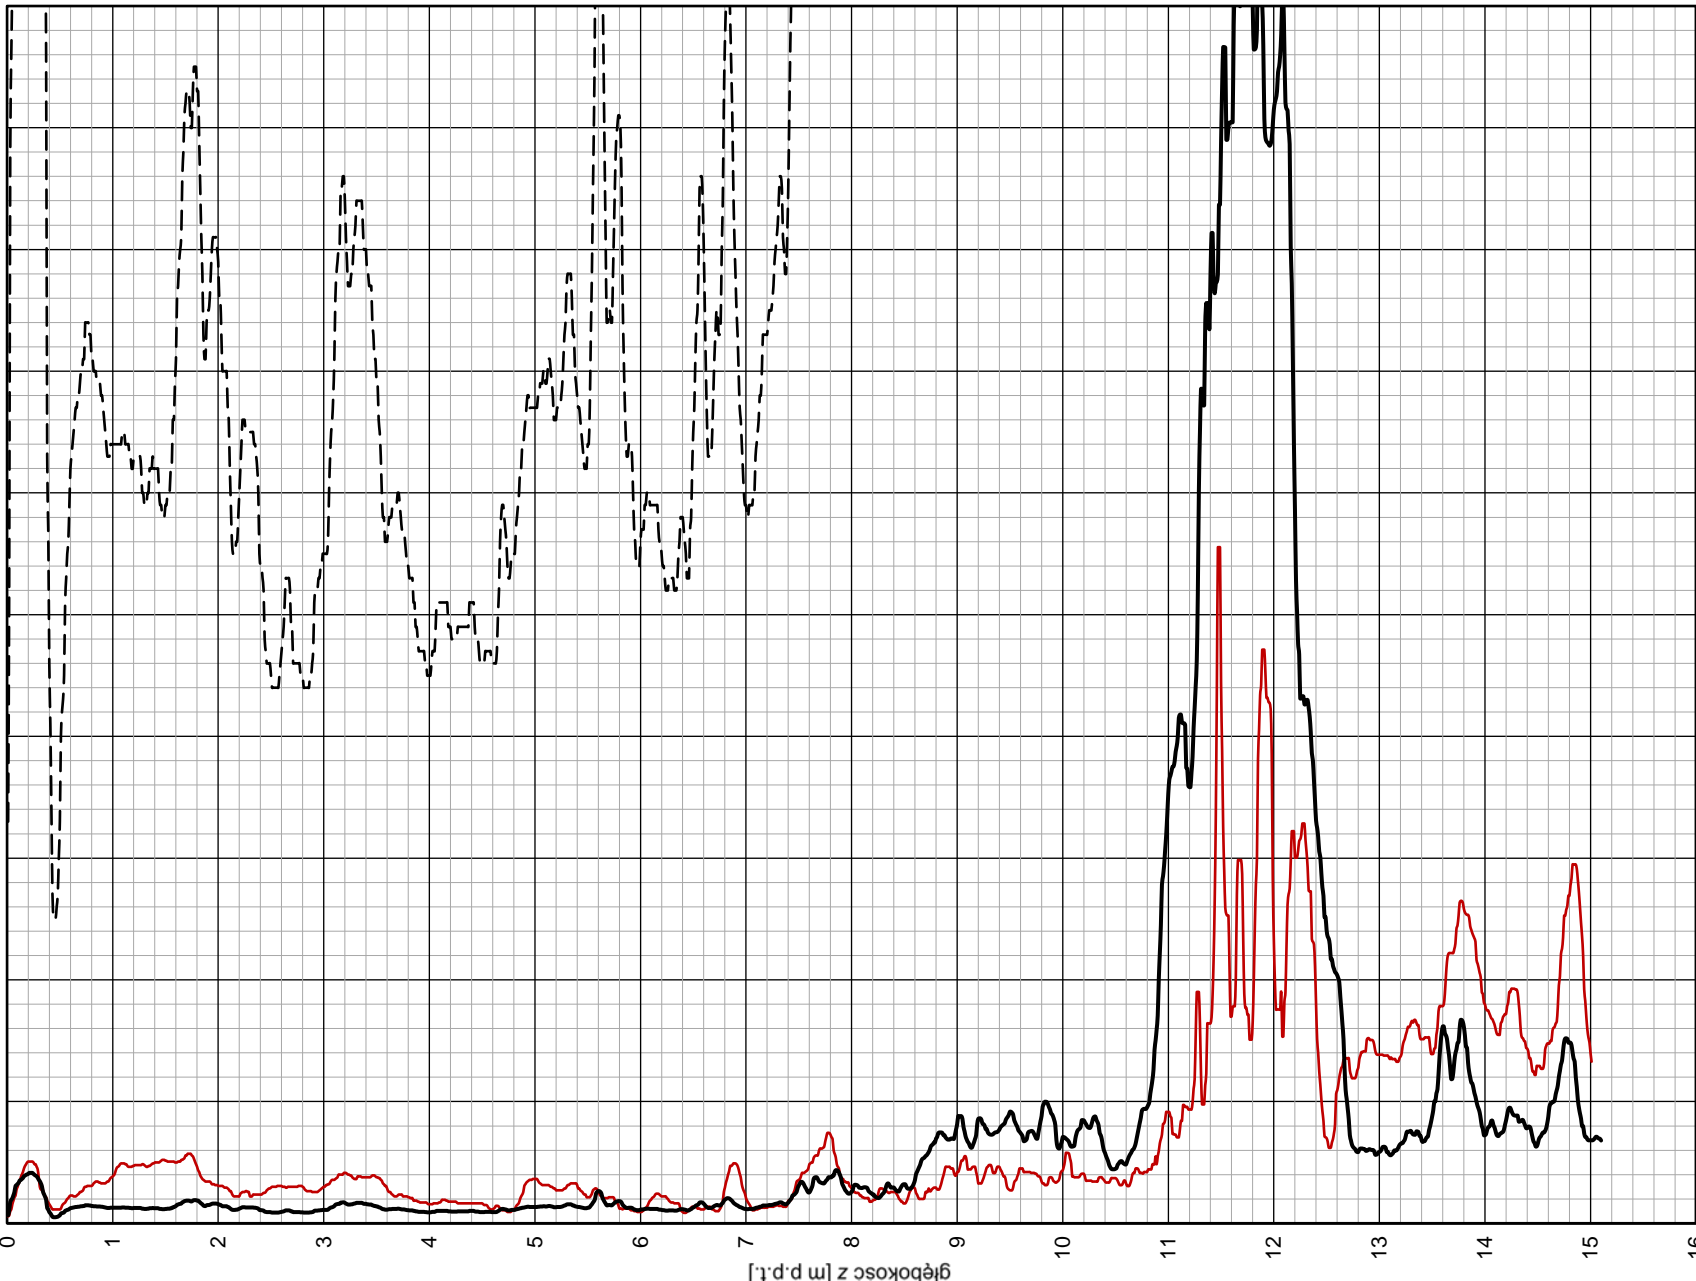
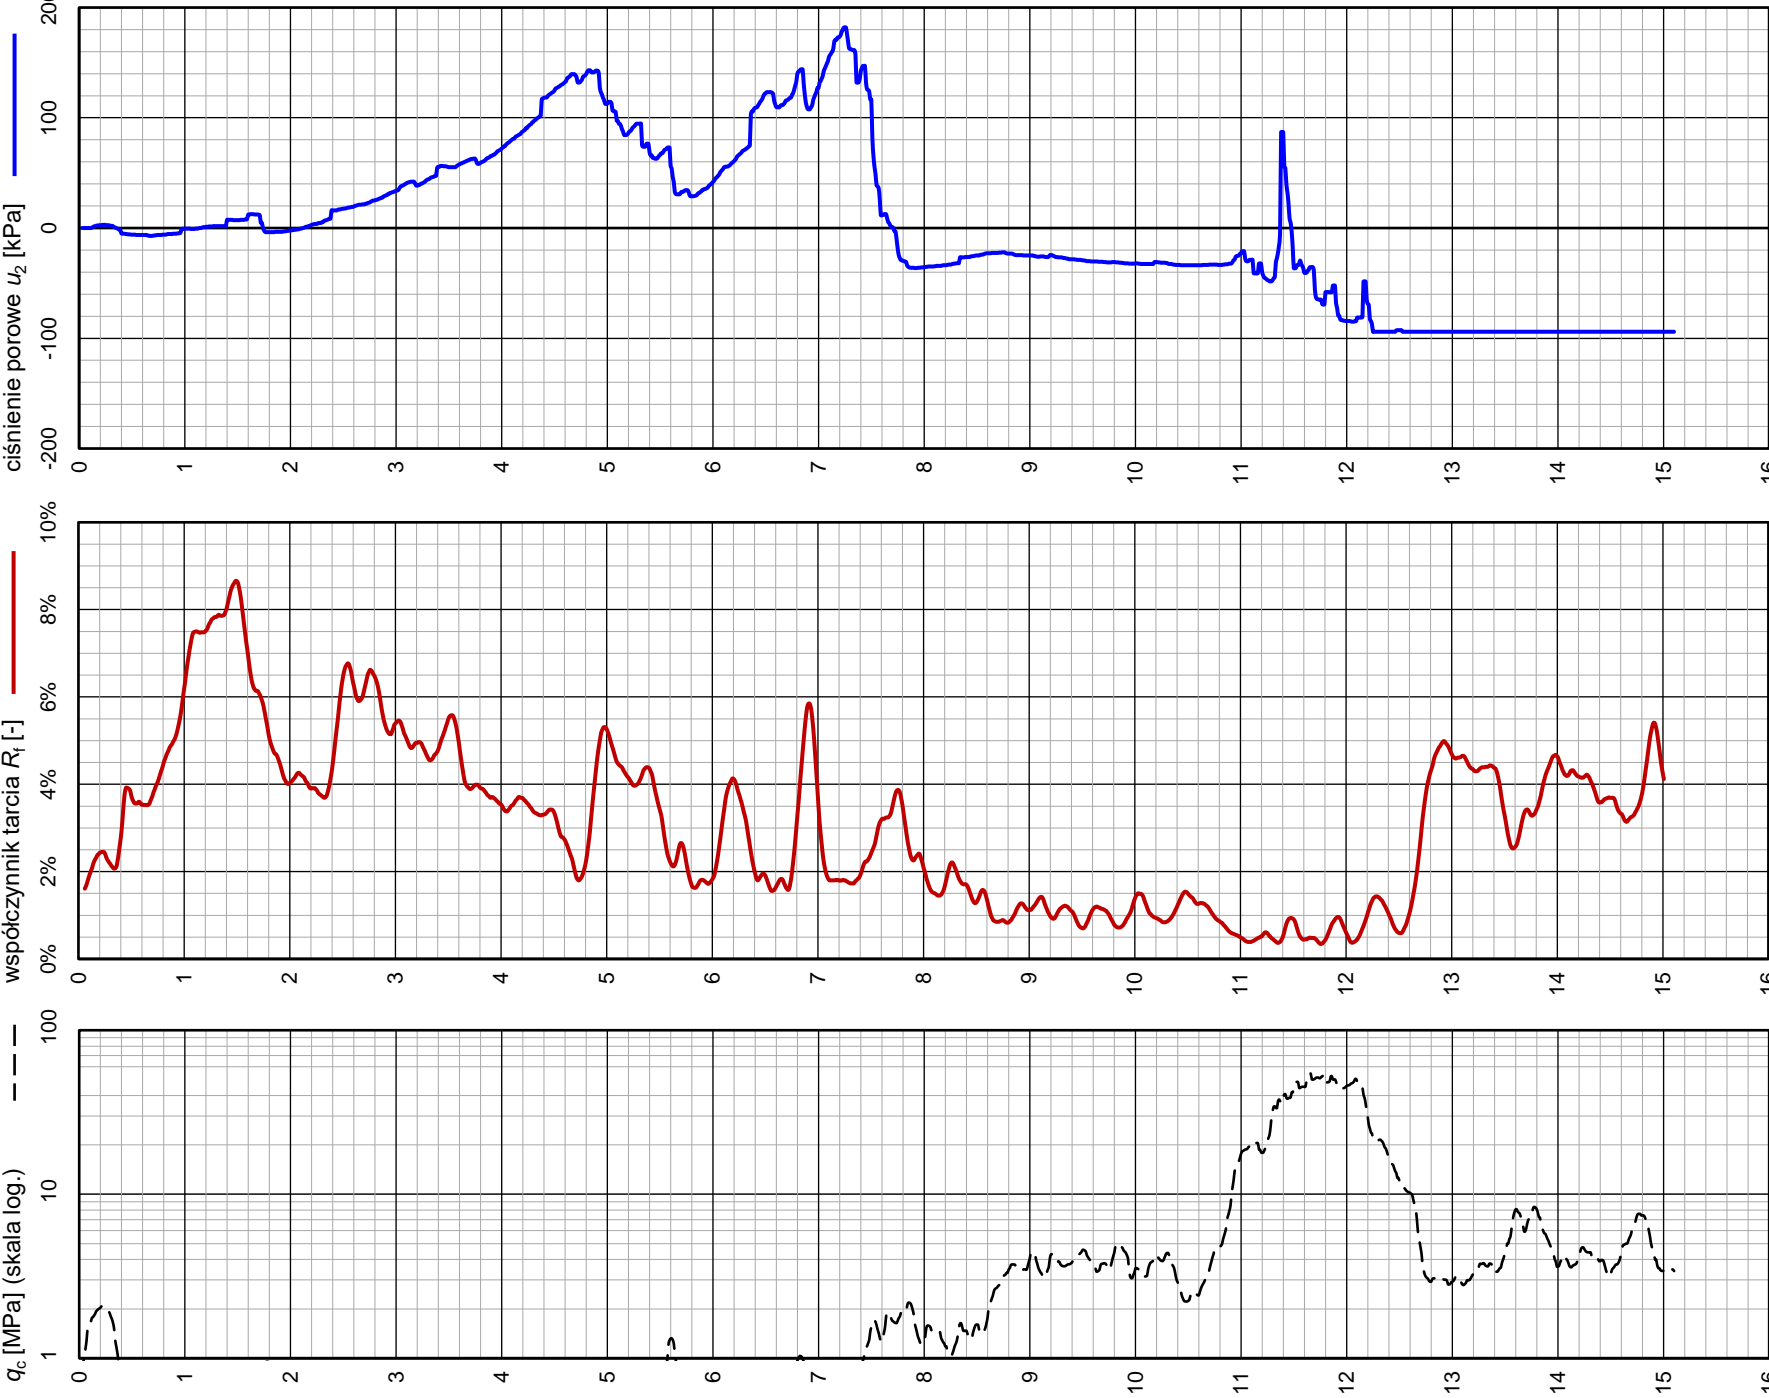
SONDOWANIE STATYCZNE CPTU		PROCEDURA BADANIA ZGODNA Z PN-EN ISO 22476-1:2013		Nr badania: S13 CPTU	
Zleceniodawca: GEO-MI		Temat / lokalizacja: DW 878		Data wykonania badania: 10-05-2022	
<div><div><div><div><div><div>opór stożka q_c [MPa]</div><div>—</div></div><div>opór stożka q_c [kPa]</div><div>— — —</div></div><div><div><div>opór tarcia na poboczniczy tulei ciemnej f_s [kPa]</div><div>—</div></div><div>opór tarcia na poboczniczy tulei jasnej f_s [kPa]</div><div>—</div></div></div><div><div><div>q_c [MPa] (skala log.)</div><div>— — —</div></div><div><div><div>ciśnienie porowe u_2 [kPa]</div><div>—</div></div><div>współczynnik tarcia R_t [-]</div><div>—</div></div></div></div>

Operator: Robert Domagala		Oszacowany poziom z.w.g. [m p.p.t.]: ~10,7		Numer użytego stożka: S15-CFIP.1355	
Opracował: dr inż. Bartłomiej Czado		Uwagi:		Data ostatniej kalibracji stożka: 07-02-2022
